HFUK Nord

Tödlicher Unfall eines Atemschutzgeräteträgers in Marne (Dithmarschen)

**Ablauf und Analyse des Einsatzes sowie
Ableitungen für die Prävention**

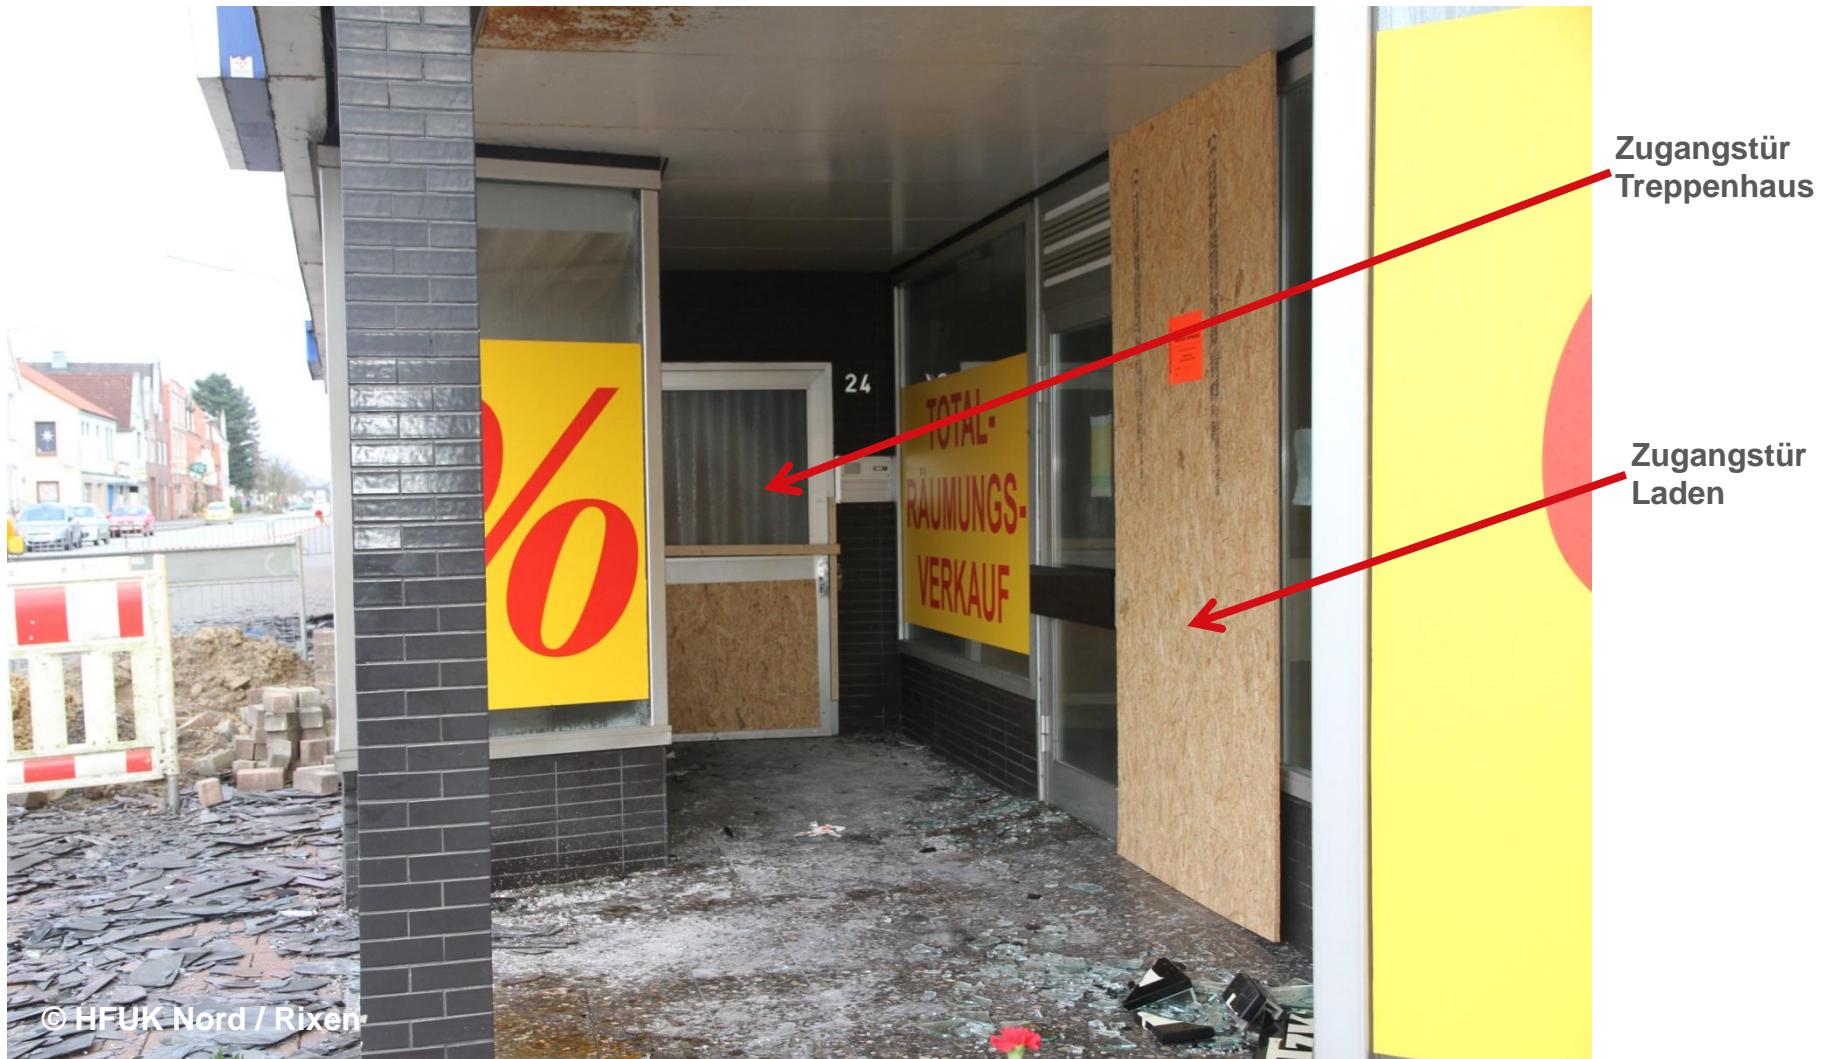
- Entgegen des Befehls des Gruppenführers meldete sich der 3. Trupp nicht bei der Atemschutzüberwachung an und nahm auch keine eigene Schlauchleitung mit in das Gebäude vor.
- Da die Eingangstür nicht aufgebrochen werden konnte, wurde die untere Scheibe der Tür zum Treppenhaus entglast. Zum Schutz des Schlauches verblieb der Truppmann des 1. Trupps unten an der Tür. Es gingen somit 5 Feuerwehrangehörige in das Gebäude.

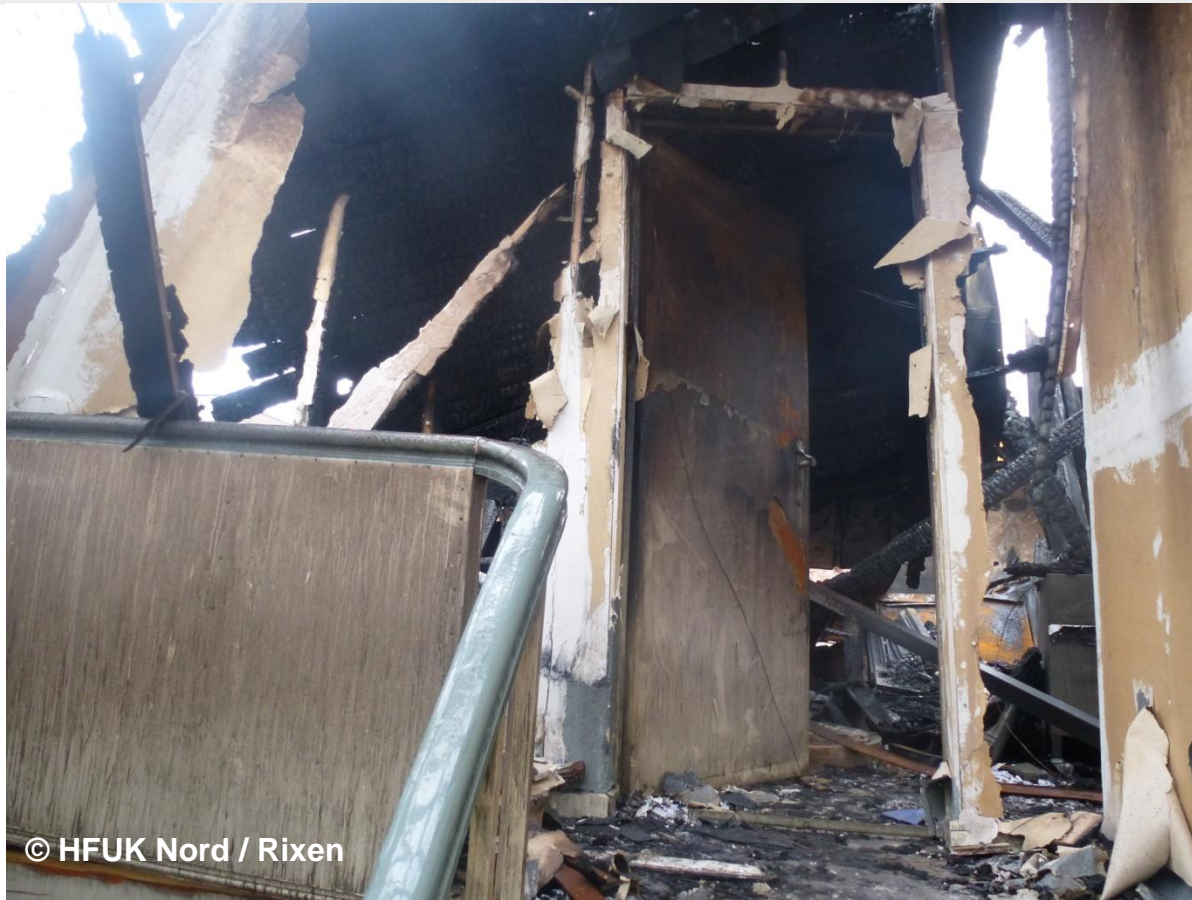
- Im 1. OG angekommen, entschieden sich die Trupps, nicht in die Wohnung vorzugehen, da die Wohnungstür verschlossen war und ihnen bekannt war, dass die Besitzer dort nicht mehr wohnen. Sie gingen weiter in das Dachgeschoss.
- Diese Entscheidung und somit signifikanten Ortswechsel teilten sie weder dem Einsatzleiter noch der Atemschutzüberwachung mit.
- Dadurch, dass die Wohnung nicht geöffnet und kontrolliert wurde, wurde auch nicht erkannt, dass der Brandausbruchsort im 1. OG war. Die Trupps gingen somit am Brandort vorbei.

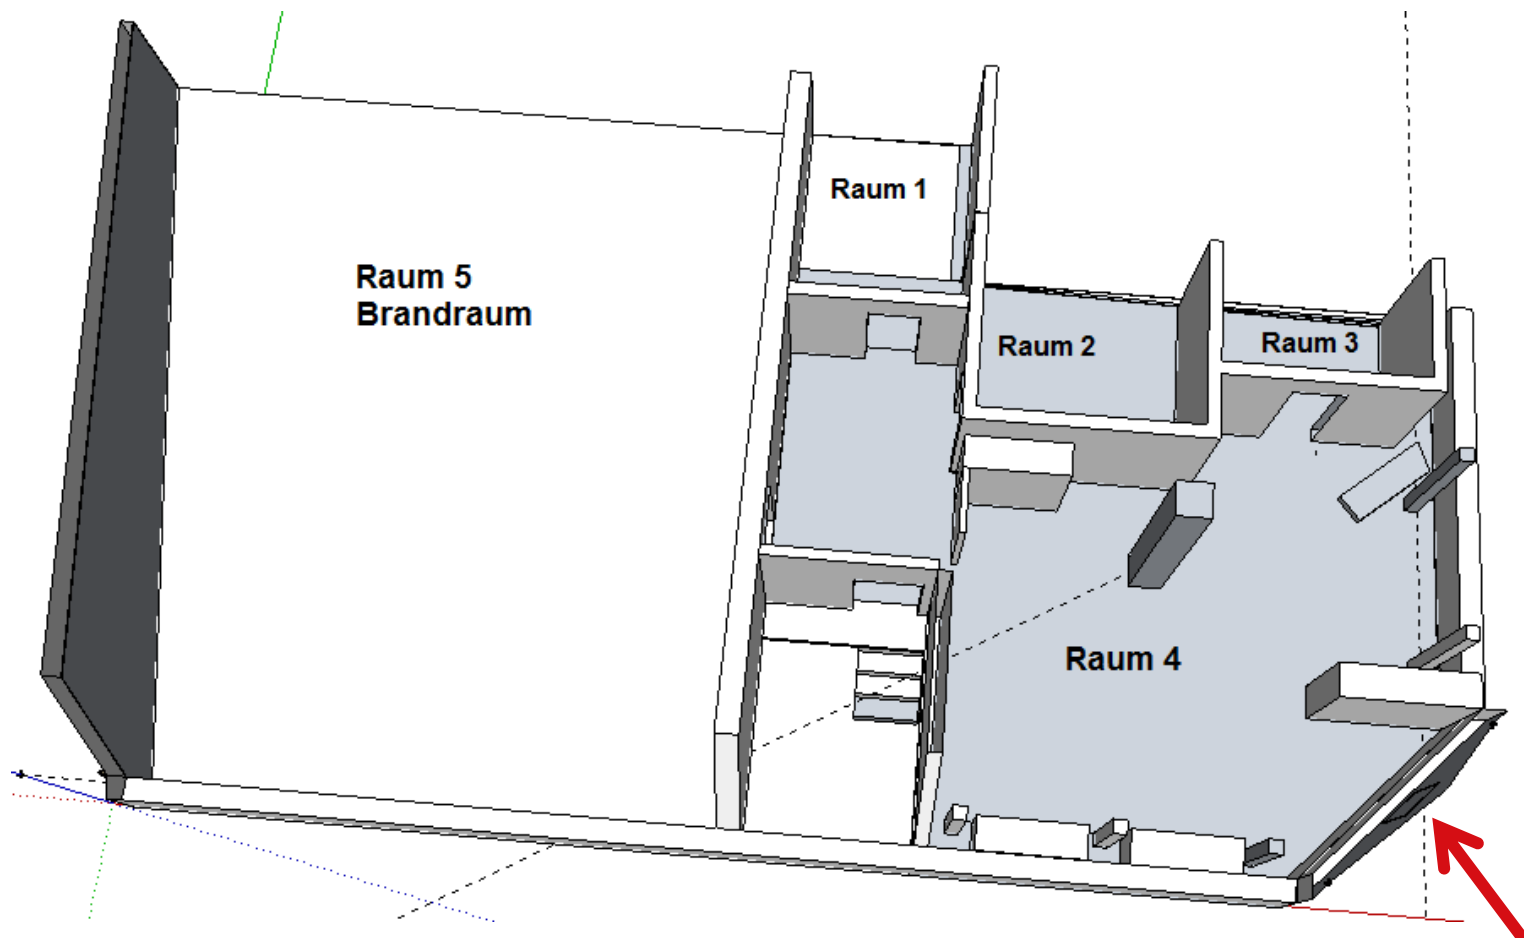
Im Dachgeschoss (DG) angekommen, bezogen die Trupps zunächst Stellung auf einem Podest und auf der Treppe vor der Tür und öffneten die FH-Tür zur Erkundung.

Um eine Rauchabzugsöffnung zu schaffen, sollte das Eckfenster in Raum 4 von innen geöffnet werden.

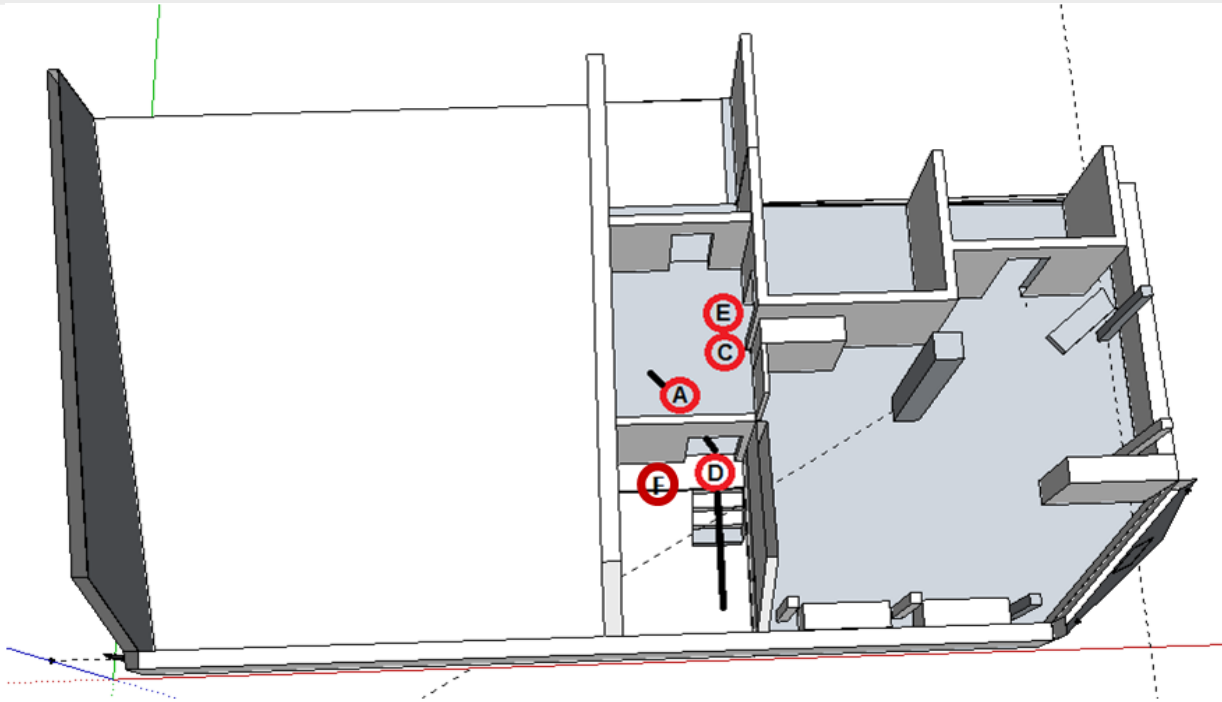
- Beim Blick in den Flur konnte auch ein Feuer mittels Wärmebildkamera (WBK) in Raum 5 hinter einer Bretterwand lokalisiert werden.
Darüberhinaus war der Flur sichtbar. Die Sicht war jedoch durch Rauch eingeschränkt.
- Beim Vorgehen (ohne WBK) in das DG kam es zu einer Durchmischung und Neubesetzung der Trupps. Es gingen somit in den Flur vor: Erstens der Truppführer Trupp 3 (später tödlich verunglückt), zweitens der Truppführer aus Trupp 2 und drittens der Strahlrohrführer aus Trupp 1.

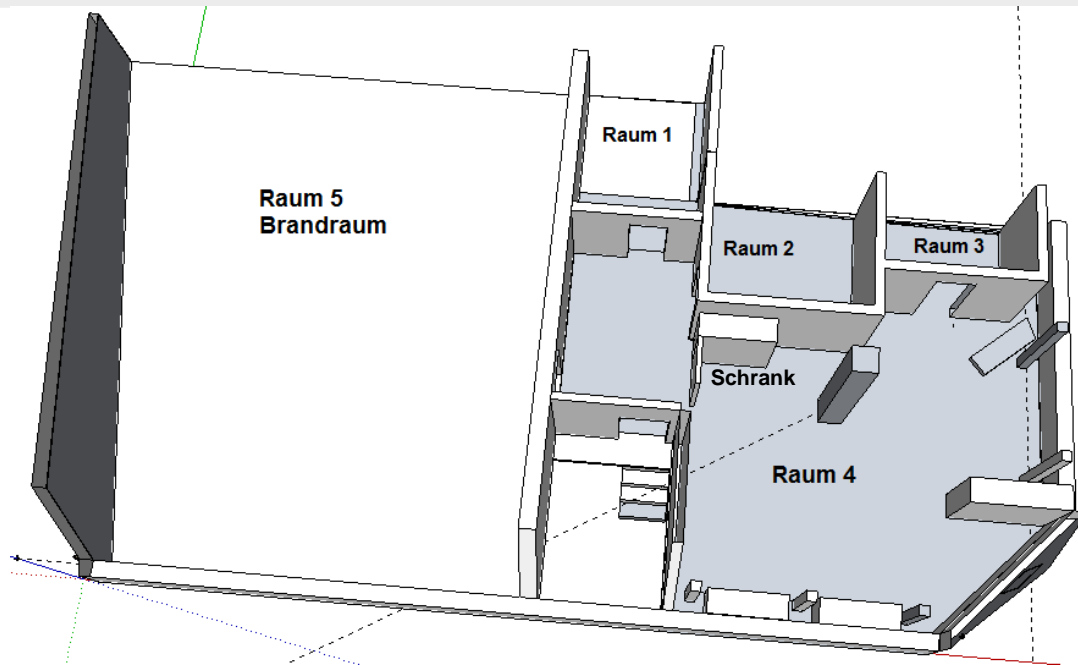
Somit gingen 2 Feuerwehrangehörige ohne Kontakt zur Schlauchleitung voran und 1 Feuerwehrangehöriger mit Strahlrohr hinterher. Die 2 übrigen Feuerwehrangehörigen verblieben auf dem Podest vor der Tür zum DG.

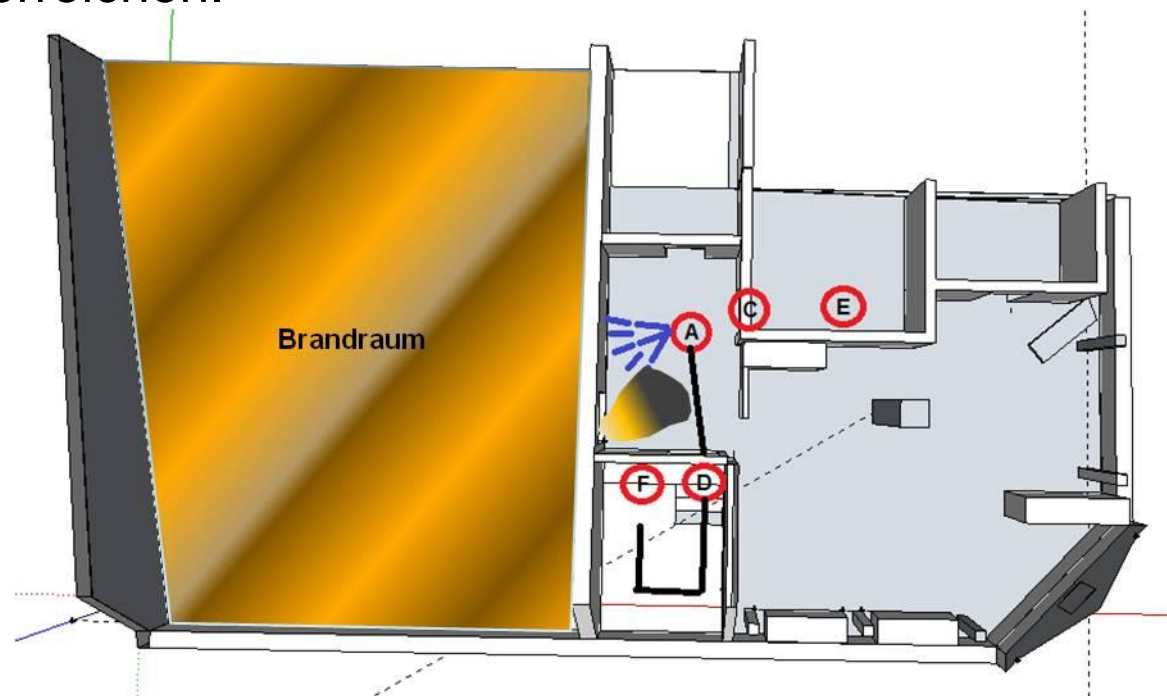
- Der Strahlrohrführer legte daraufhin das Strahlrohr im Flur nieder und begab sich zum Treppenhaus.
- Auch die beiden anderen Feuerwehrangehörigen versuchten das Treppenhaus zu erreichen.

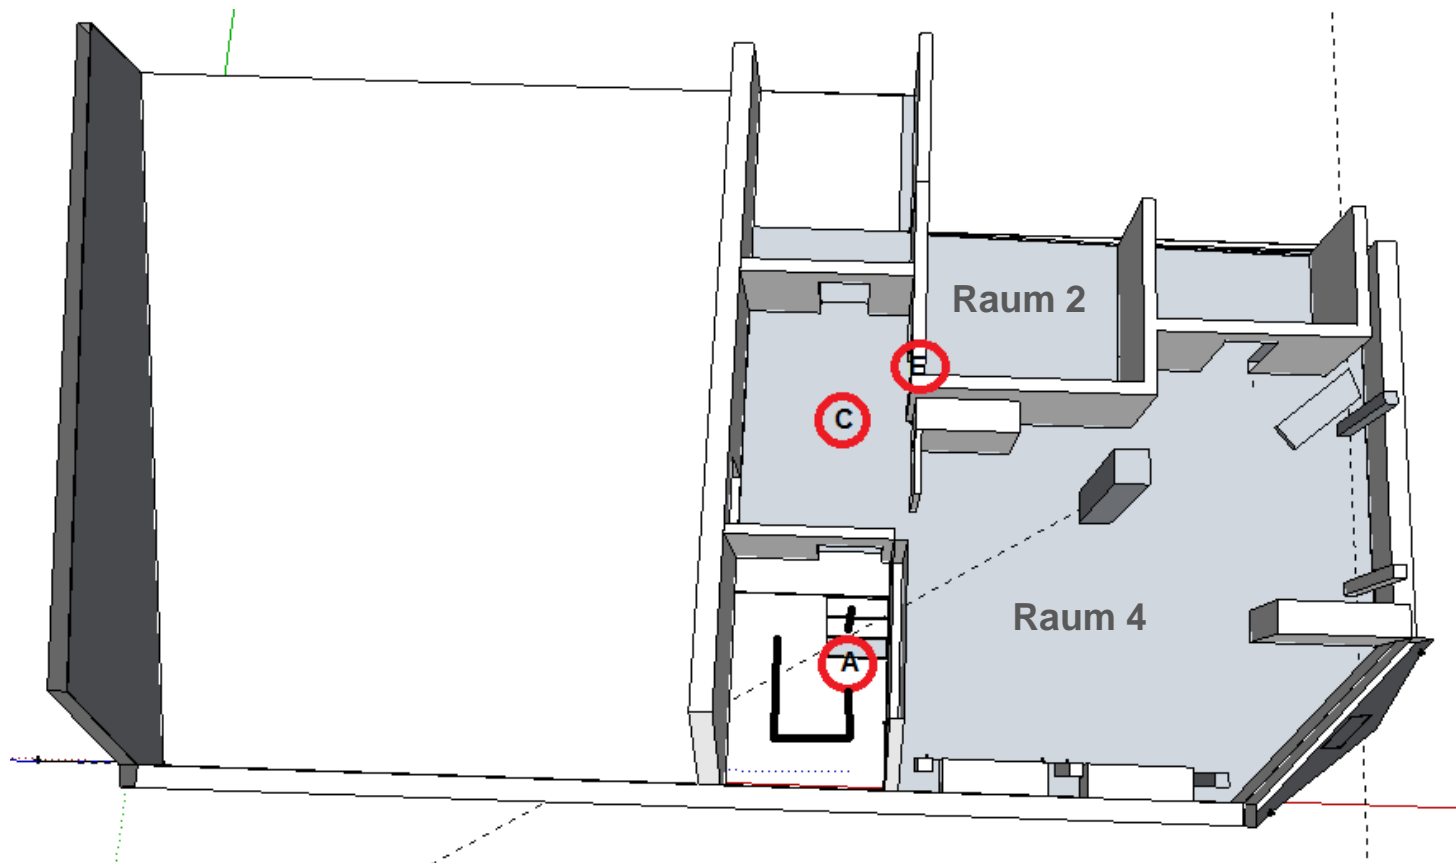
- Da jedoch die Schlauchleitung im Treppenhaus nicht gesichert und auch nicht sehr weit in das DG gezogen war, rutschte die Leitung mit dem Strahlrohr in das Treppenhaus. Somit fehlte der Schlauch als Türaufhalter und die FH-Tür schloss sich eigenständig.
- Der später tödlich verunglückte Feuerwehrangehörige sowie der weitere Feuerwehrangehörige waren somit im Dachgeschoss abgeschnitten.
- Nur durch einen glücklichen Zufall gelang es dem zweiten Feuerwehrangehörigen, die FH-Tür zu erreichen.

Schlauch und Strahlrohrführer befanden sich im Treppenhaus, die FH-Tür war geschlossen. Feuerwehrmann C schaffte es noch, die Tür zu finden, Feuerwehrmann E „verlief“ sich in Raum 4.

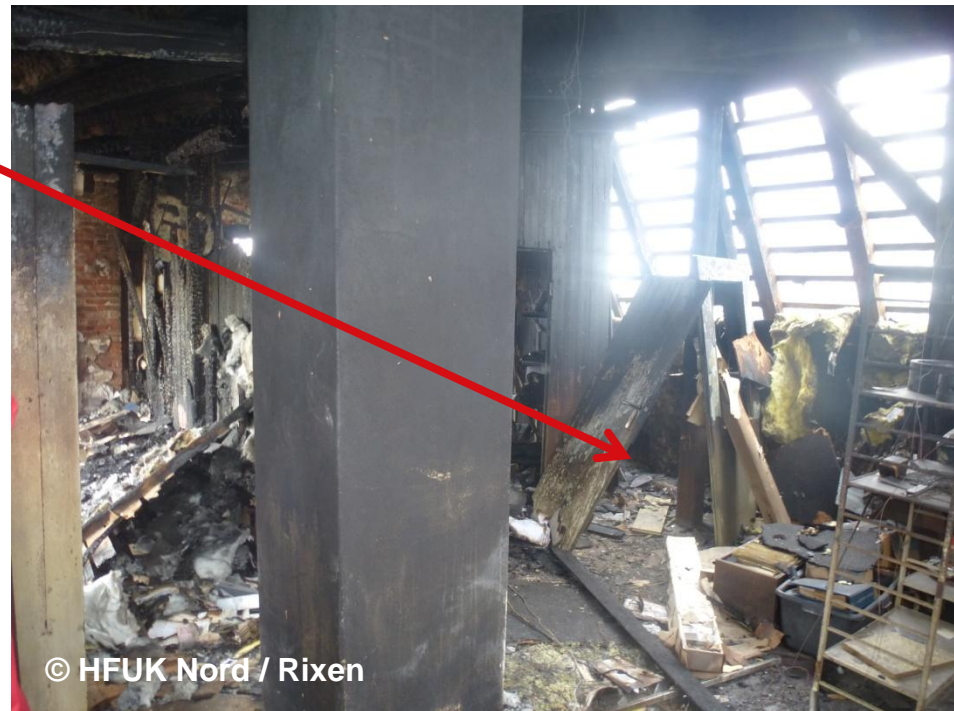
- Gegen 10:56 Uhr (ca. 60 Minuten nach dem Anschließen des Lungenautomaten) wurde der vermisste Feuerwehrmann in einer Ecke in Raum 4 unter einer Dachschräge liegend gefunden. Er hatte zum Auffindzeitpunkt seine komplette PSA an und die Maske auf dem Gesicht.
